Identifikasi Cacat pada Material Baja Boron 10B21 dengan Metode *Destructive Test* (DT)

Ricky Wiranata¹, Tri Mulyanto²

^{1,2}Universitas Gunadarma, Indonesia

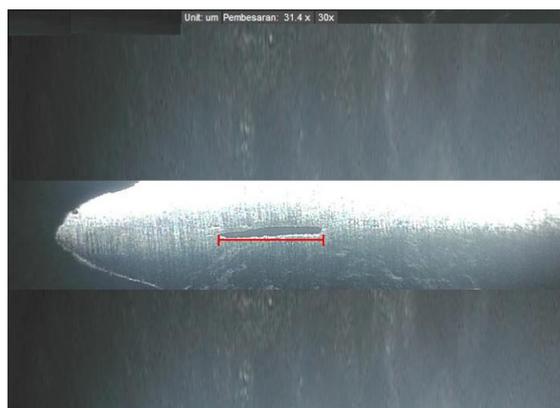
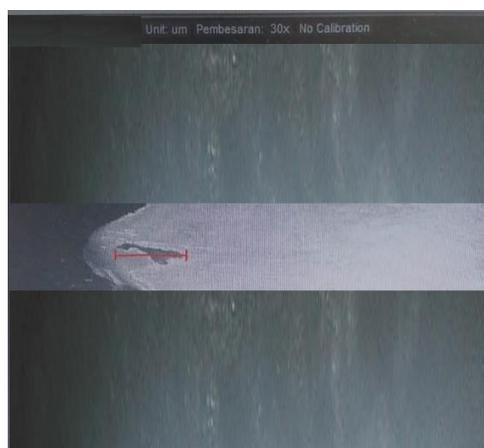
Gambar 5. Hasil Pengamatan Mikroskop Optik

Dari pengamatan yang telah dilakukan, ditemukan cacat *crack* pada area tengah material seperti retakan. *Crack* ini terjadi setelah proses pembentukan profil. Cacat *crack* terjadi akibat material mengalami tegangan berlebih sehingga terjadi cacat *crack* pada material. Cacat *crack* ini diamati dengan mikroskop menggunakan 30x pembesaran.

Berdasarkan hasil penelitian yang telah dilakukan mengenai identifikasi cacat pada material baja boron 10B21 dengan metode destructive test, ditemukan cacat *crack* pada bagian tengah material. Cacat *crack* ini menunjukkan terjadi tegangan berlebih pada

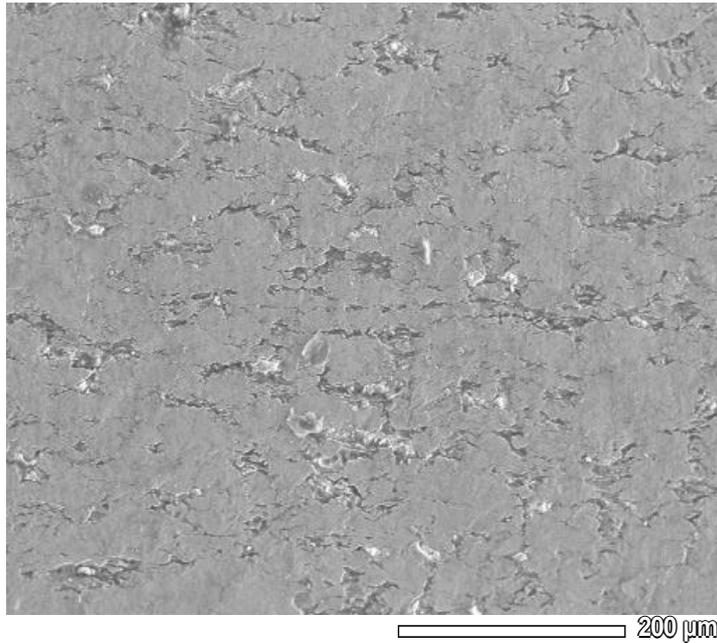
Gambar 7. Mikro struktur Material

Dari hasil pengamatan material dengan uji SEM (*Scanning Electron Microscope*), Struktur Mikro material dapat terlihat dengan jelas pada gambar 7. Bagian permukaan terlihat seperti mengelupas, hal ini disebabkan oleh terjadinya tegangan berlebih pada material akibat pembentukan, sehingga berpotensi crack menyebar lebih jauh.

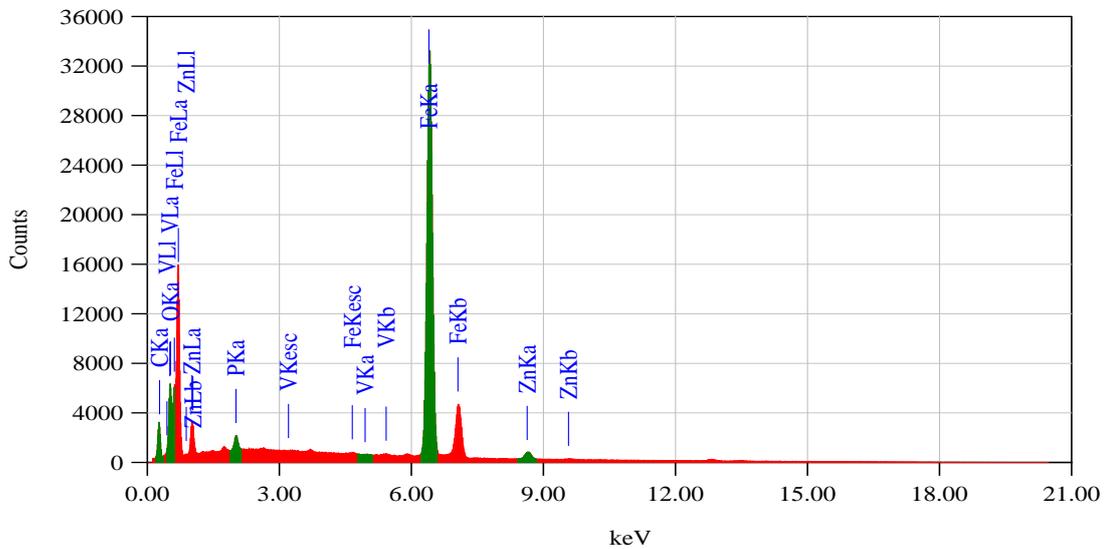
Gambar 8 Grafik Hasil Pengamatan SEM

Pada hasil pengamatan menggunakan SEM (*Scanning Electron Microscope*), dapat terlihat sebaran komposisi dari baja boron 10B21 yang terlihat pada gambar 8. Tentunya Fe adalah kandungan yang paling tinggi dalam komposisi material tersebut yaitu 78 %. Selanjutnya, kandungan karbon (c) 9.78%. Kadar karbon yang tinggi dapat mengakibatkan material menjadi lebih getas, sehingga dapat menyebabkan material crack ketika terjadi beban berlebih.

Hasil pengujian SEM memperlihatkan bahwa material baja boron 10B21 memiliki 6 unsur pada bagian permukaannya, yaitu karbon (c), oksigen (O), Fosfor (P), Vanadium (V), Besi (Fe), dan Zinc (Zn). Unsur-unsur ini yang mempengaruhi kekuatan dan sifat material ketika dilakukan pembentukan dengan proses manufaktur.

material sehingga material tidak dapat menahan tegangan yang terjadi, sehingga terjadi *crack*. Berdasarkan hasil pengamatan dengan SEM, material baja boron 10B21 memiliki kandungan karbon yang cukup tinggi, sehingga menyebabkan kegetasan dan dapat berpotensi *crack* ketika mengalami tekanan berlebih.
