Evaluasi Proses Pengelasan dan Pengujian Ketahanan Korosi pada Konstruksi Kapal

Muhammad Yusuf Nurfani

Mechanical Engineering, Gunadarma University

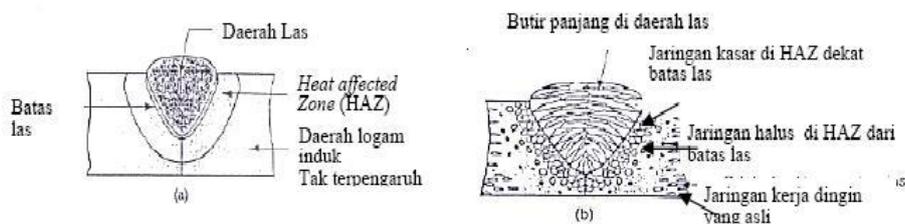
Gambar 2. Struktur Zona Las (Sumber: Sharma & Singh, 2021)

Proses pengelasan tidak hanya mencairkan logam, tetapi juga menciptakan zona pengaruh panas (HAZ) di sekitar daerah las. HAZ mengalami transformasi mikrostruktur yang menyebabkan perubahan sifat mekanik, seperti penurunan kekerasan atau ketangguhan, yang sering menjadi titik awal kegagalan akibat retak atau korosi (Sharma & Singh, 2021).

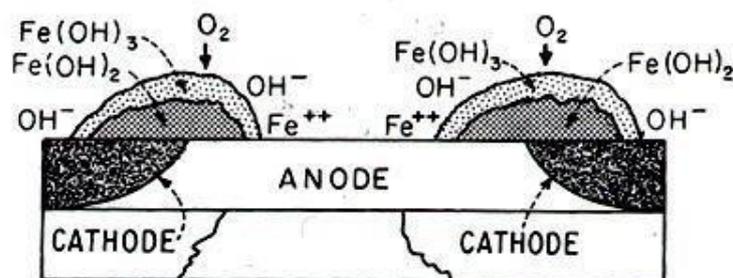
Gambar 3. Ilustrasi Proses Korosi pada Sambungan Las (Sumber: Liu et al., 2022)

Sambungan las menjadi area yang lebih rentan terhadap korosi karena kehadiran tegangan sisa, struktur mikro yang tidak homogen, dan kemungkinan cacat proses. Oleh karena itu, pengujian korosi dilakukan untuk mengetahui ketahanan material terhadap lingkungan laut.

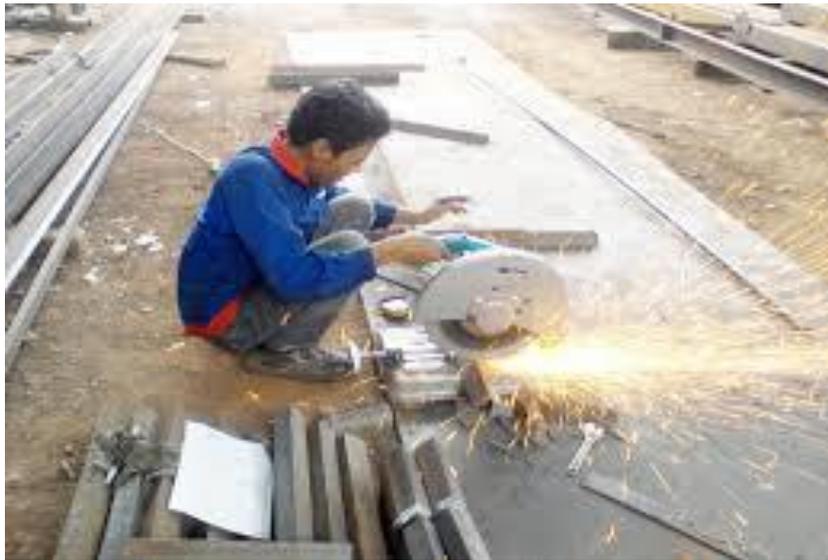
Gambar 4. Pemotongan Plat Pada Gerinda

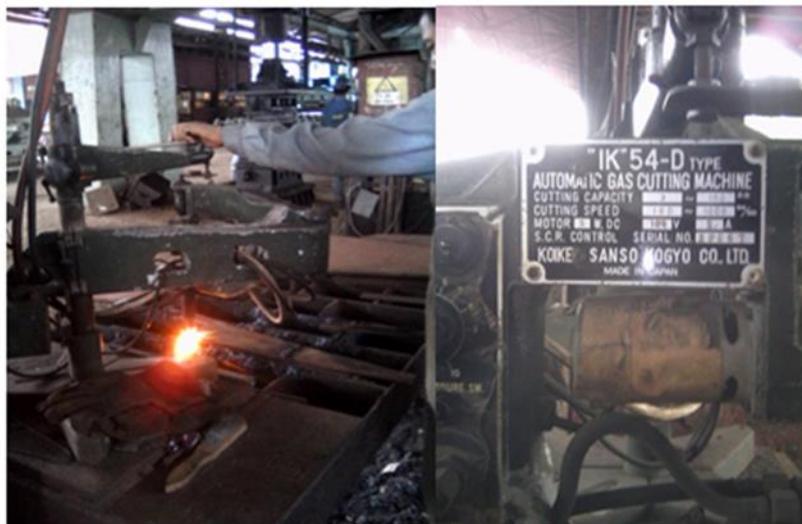
Gambar 5. Proses Cutting (Automatic Gas Cutting Machine)

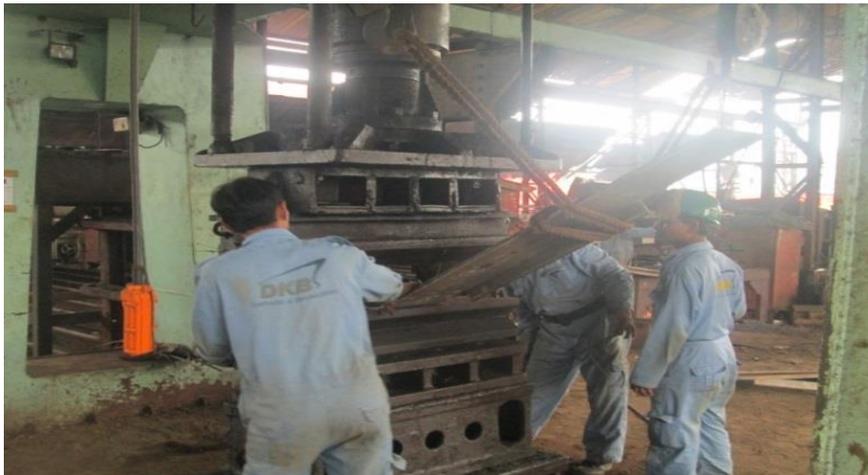
Pressing adalah alat dimana akan membuat bentuk kapal yang di inginkan, salah satunya adalah membuat lambung kapal, dan memakai alat *Press hidrolik* karena membutuhkan tekanan yang cukup besar guna membentuk badan Kapal yang ideal dan sempurna, dimana spesifikasi mesin *Pressing* nya bermacam macam dari mulai 10 ton, 20 ton, 50 ton hingga yang terbesar sampai 350 ton, mesin ini digunakan tergantung ketebalan plat yang ingin di *press* atau yang ingin di bentuk, bisa juga untuk membuat bumper kapal, atau sebagai pelindung kapal, seketika kapal berbentur dengan batu karang atau juga bisa untuk mengurangi gesekan atau benturan pada badan kapal atau body kapal.

Gambar 6. Proses *Pressing*

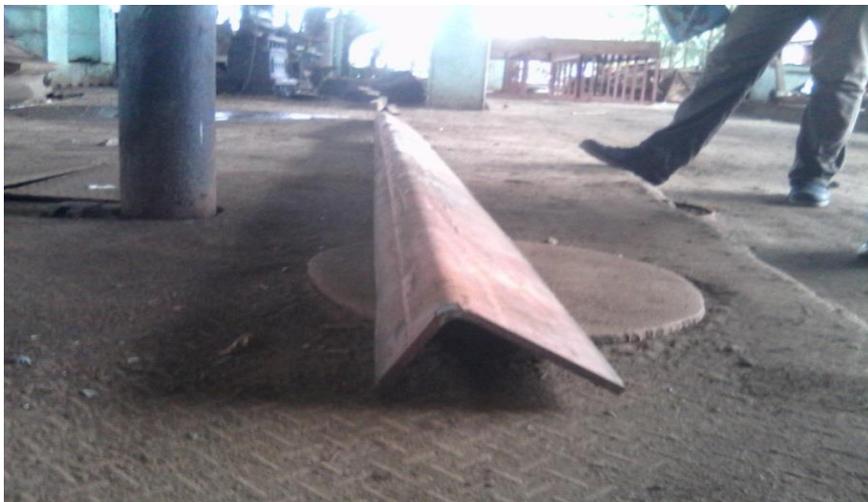
Gambar 7. Hasil Pembentukan dengan Mesin Pressing

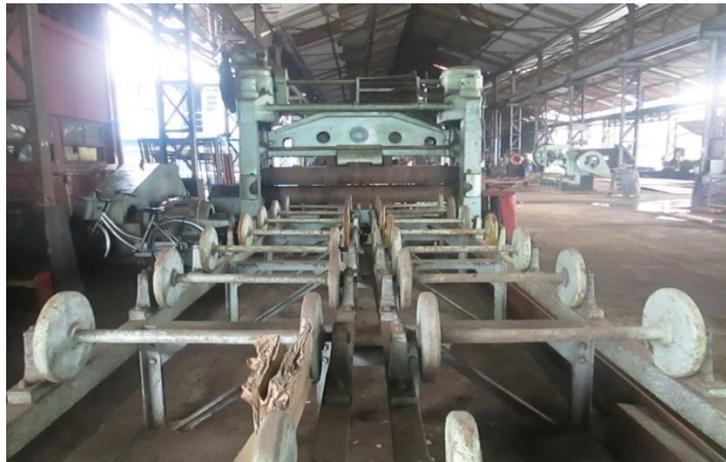
Rolling merupakan suatu deformasi dimana dari ketebalan benda kerja direduksi menggunakan daya tekan dan menggunakan dua buah Roll atau lebih, roll akan berputar untuk menarik dan menekan secara inputan benda kerja yang berada di antaranya. Tujuan pengerollan adalah untuk memperkecil tebal logam dan tebal plat, biasanya agar Plat menjadi bertambah Lebar dan bisa menambah pertambahan Panjang.

Gambar 8. Mesin Roll Dua Tingkat

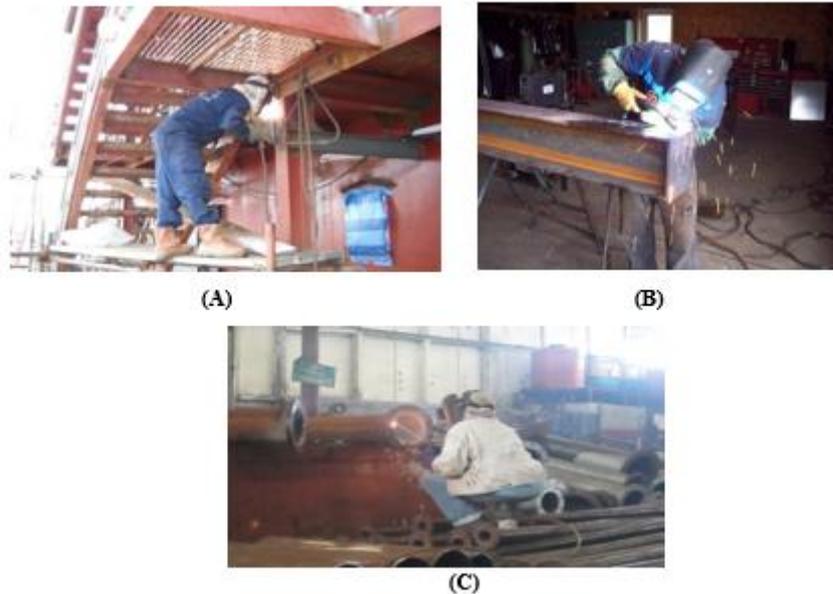
Pengelasan dilakukan menggunakan elektroda tipe ESAB 6013 dan ESAB 7016/7018 dengan metode SMAW. Teknik pengelasan yang digunakan mencakup posisi flat, vertical, dan overhead. Penyambungan dilakukan dengan model bevel untuk menghasilkan penetrasi yang merata.

Gambar 9. (A) Proses Pengelasan Tipe Vertical (B) Proses Pengelasan Tipe Down Hand (C) Proses Pengelasan Tipe Upper Hand

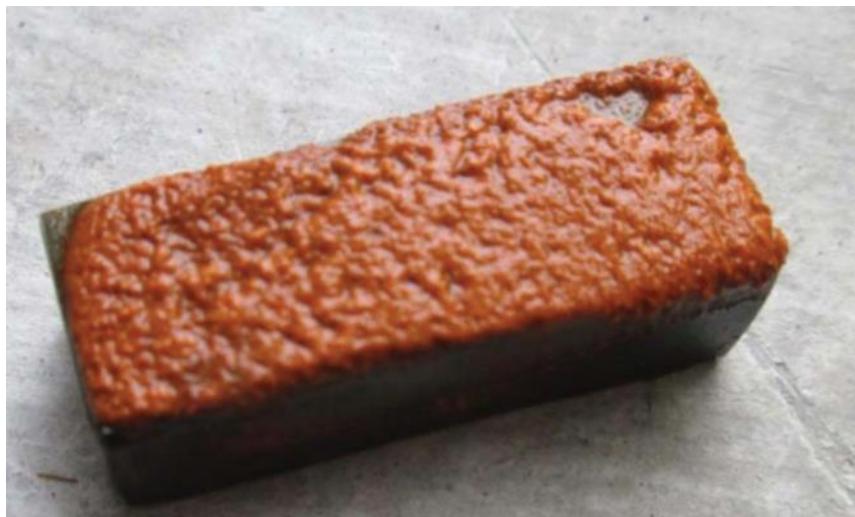
Gambar 10. menunjukkan kondisi kembang karat pada spesimen uji setelah perendaman dalam air laut. Kembang karat ini merupakan indikasi terjadinya reaksi kimia antara logam dan air laut, yang mempengaruhi integritas material.

Gambar 10. Kembang Karat Pada Uji Spesimen

Proses perendaman menggunakan air laut yang diambil langsung dari Laut Tanjung Priok. Perendaman dalam air laut ini bertujuan untuk menilai tingkat korosi yang terjadi pada spesimen las yang telah disiapkan dengan gap 3 mm. Setelah direndam, spesimen diuji dengan membersihkan kembang karat yang menempel pada permukaan logam menggunakan teknik pengikisan pada sisi-sisi plat. Proses pembersihan ini dilakukan untuk memastikan bahwa pengukuran berat yang dilakukan akurat, menghilangkan kerak yang terbentuk akibat reaksi korosi dan memberikan gambaran yang lebih jelas tentang tingkat kerusakan material.

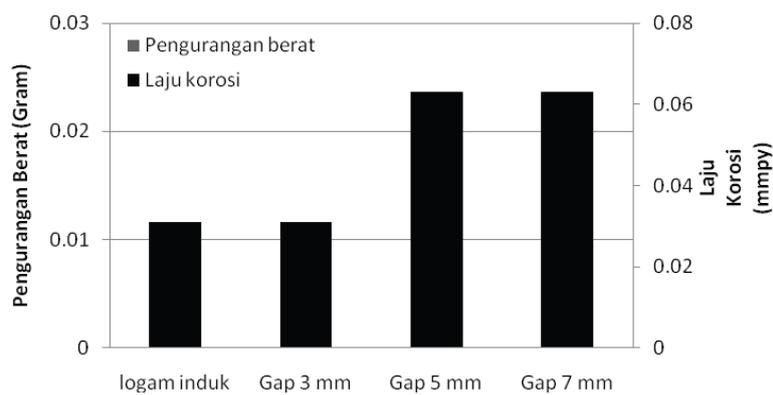
Gambar 11 menggambarkan hasil pengujian korosi yang menunjukkan pengurangan berat untuk logam induk dan hasil pengelasan dengan jarak gap 3 mm yang sama, yaitu 0,01 gram. Hal ini mengkonfirmasi bahwa meskipun terjadi pengurangan berat, laju korosi tetap berada dalam batas aman.

Gambar 11. Hasil Pengujian Korosi (Sumber Gambar dari PT. Dok & Perkapalan Kodja Bahari)

Setelah proses pembersihan selesai, pengukuran berat dilakukan pada spesimen sebelum dan setelah terpapar korosi. Data yang diperoleh dari pengujian ini menunjukkan pengurangan berat yang signifikan pada logam induk dan hasil pengelasan dengan gap 3 mm, yaitu sebesar 0,01 gram. Meskipun terjadi pengurangan berat, laju korosi yang

tercatat masih memenuhi standar ketahanan untuk konstruksi kapal, yaitu kurang dari 0,1 mm per tahun.

Hasil pengujian ini menunjukkan bahwa meskipun terdapat sedikit penurunan berat, kualitas pengelasan yang baik dan penggunaan material yang sesuai memungkinkan sambungan las tetap memenuhi persyaratan standar konstruksi kapal. Oleh karena itu, meskipun terdapat pengaruh suhu dan porositas terhadap korosi, hasil
