Inspeksi *Tubes* Mesin H₂ Cooler Dengan Metode *Acoustic Pulse Reflectometry*

Elbi Wiseno^{1*}, Maulana Jafar Salsabi²

^{1,2} Program Studi Teknik Mesin, Universitas Gunadarma, Indonesia

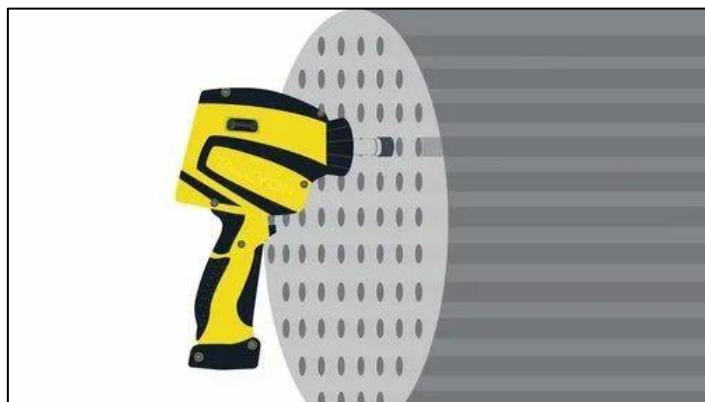
Gambar 1. Acoustic Pulse Reflectometry

Cara kerja alat APR adalah dengan menembakan alat APR ke dalam *tube* yang akan diinspeksi. Alat APR akan menembakan gelombang akustik ke dalam *tube* dan alat APR akan menerima sinyal pantulan pada alat APR lalu data akan diolah dan hasil akan terlihat apabila di dalam *tube* terjadi kerusakan atau tidak ([Zhang H, et al. 2019](#)). Keuntungan metode APRIS adalah pemeriksaan dengan metode ini sangat cepat. Setiap *tube* yang akan diinspeksi hanya dengan waktu kurang dari 10 detik. Kemudian kelebihan metode ini adalah akurasi yang tinggi, dengan metode APR dapat memberikan hasil yang akurat untuk mendeteksi cacat pada tube.

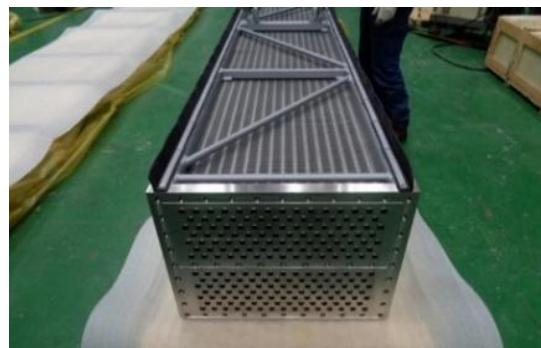
Gambar 2. H₂ Cooler

H₂ cooler merupakan sistem pendingin pada generator yang menggunakan gas hidrogen sebagai media penukar panas. Hidrogen dipilih karena memiliki konduktivitas termal tinggi dan gesekan rendah, sehingga meningkatkan efisiensi pendinginan. *Tubes* pada *H₂ cooler* umumnya terbuat dari tembaga C122 yang dapat mengalami korosi dan *wall loss* akibat usia operasi ([Siregar, Tarigan, & Aryza, 2022](#)). Oleh karena itu, pemeriksaan rutin menggunakan metode NDT seperti APR menjadi penting untuk memastikan kondisi termal dan mekanis sistem tetap optimal..

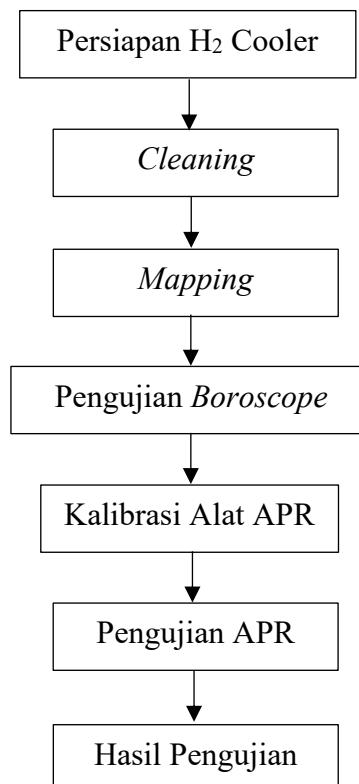
Gambar 3. Flowchart Proses Inspeksi Tubes H₂ Cooler

Alur lengkap proses inspeksi ditunjukkan pada Gambar 3, yang menggambarkan urutan kegiatan dari tahap persiapan hingga analisis hasil pengujian.

Pada proses inspeksi *tubes H₂ cooler* dilakukan dengan beberapa tahapan sebagai berikut:

- a. Mempersiapkan mesin *cooler* yang akan diinspeksi yaitu mesin *cooler left* dan mesin *cooler right*
- b. Membersihkan setiap *tubes* yang akan dilakukan inspeksi dengan menggunakan air bertekanan rendah dan dikeringkan dengan angin bertekanan rendah.
- c. Tahap *mapping* dilakukan secara manual dengan memberi penandaan pada setiap *tube*, serta secara otomatis menggunakan komputer.
- d. Melakukan pengujian menggunakan *boroscope* untuk mengecek apakah adanya penyumbatan yang terjadi. Apabila ditemukan penyumbatan maka dilakukan dengan pembersihan ulang.
- e. Kalibrasi alat APR dilakukan menggunakan *tube* berdiameter sama dengan *tube* uji.
- f. Dilanjutkan dengan proses inspeksi menggunakan alat APR ke setiap *tubes* yang diinspeksi.

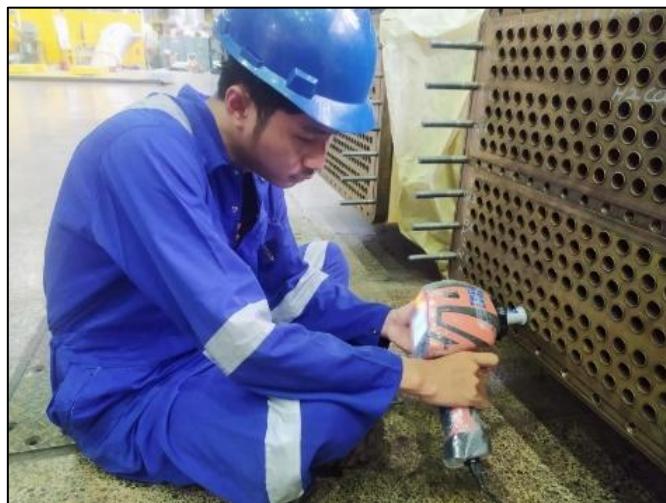
Gambar 4. Proses Inspeksi *Tubes H₂ Cooler*

Metode *Acoustic Pulse Reflectometry* (APR) bekerja dengan prinsip pantulan gelombang akustik yang merambat di sepanjang tube. Setiap perubahan impedansi akustik akibat *wall losses*, *hole*, atau *blockages* akan memunculkan sinyal pantulan yang direkam dan dianalisis secara digital. Sebelum pengujian, dilakukan penentuan variabel utama meliputi diameter dan panjang tube, jenis material (tembaga C122), serta frekuensi pulsa akustik. Kalibrasi alat dilakukan menggunakan *reference tube* dengan dimensi identik untuk memastikan keakuratan hasil.

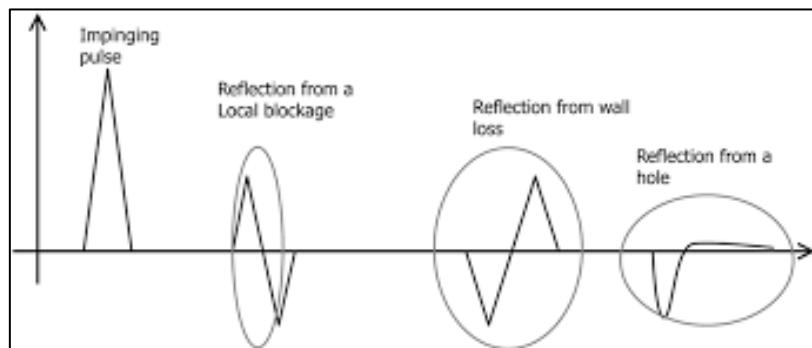
Gambar 5. Standar ASTM E2906/E2906M-13

Merujuk pada ASTM E2906/E2906M-13 yang ditunjukkan pada Gambar 5 diatas menunjukkan bahwa pada hasil yang ditunjukkan pada inspeksi yang ditunjukkan pada gambar 6 adalah terjadinya *wall losses* atau pengurangan ketebalan pada *tubes* sebesar 25%.

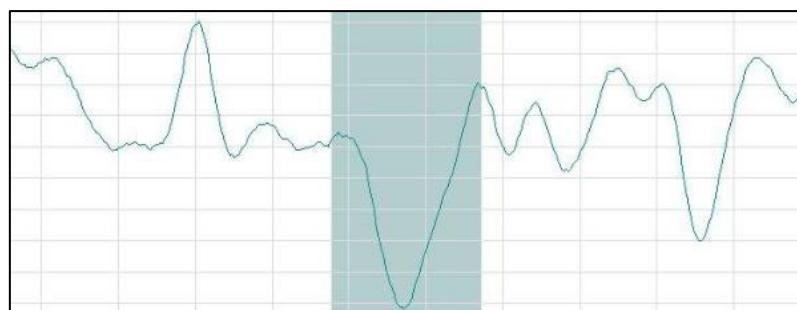
Gambar 6. Grafik Hasil Pengujian APR

Pada Gambar 6 terlihat hasil sinyal refleksi dari pengujian *Acoustic Pulse Reflectometry* (APR). Setiap puncak (*peak*) menunjukkan pantulan gelombang akibat perubahan ketebalan dinding tube. Puncak pertama menandakan pantulan dari ujung masuk, sedangkan puncak berikutnya menunjukkan lokasi indikasi cacat. Berdasarkan

hasil kalibrasi terhadap *reference tube*, peningkatan amplitudo refleksi sekitar 25% dibanding kondisi normal menunjukkan adanya penurunan ketebalan (*wall loss*) sekitar 25% sesuai korelasi standar ASTM E2906/E2906M. Dengan demikian, nilai *wall loss* 25% diperoleh dari analisis perbandingan amplitudo refleksi dan waktu pantulan gelombang hasil pengujian APR.

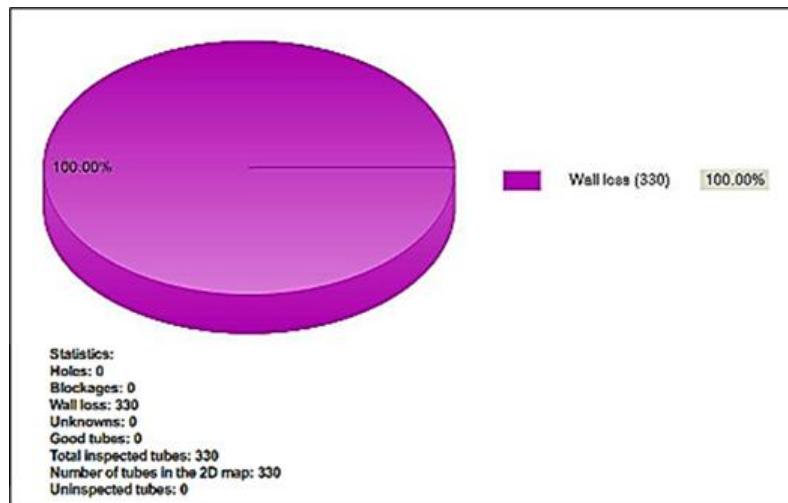
Gambar 7. Diagram Lingkaran Hasil Inspeksi

Pada gambar 7 adalah data *tubes* yang terjadi *wall losses*. Dapat dilihat bahwa mesin H_2 cooler terjadi *wall losses* pada seluruh *tubes* yang berjumlah 330 *tubes*.

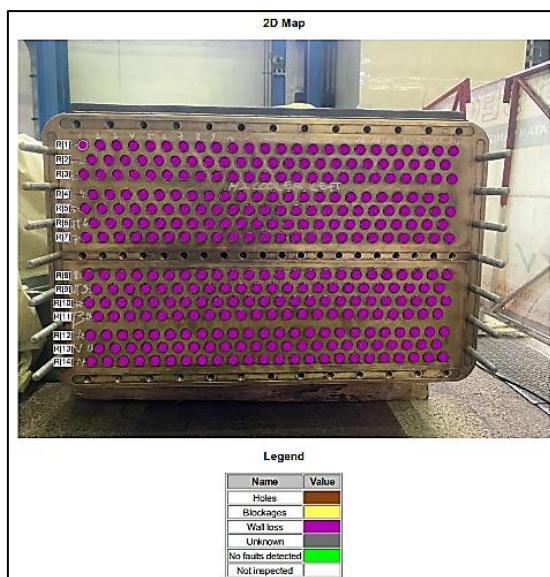
Gambar 8. Hasil Penandaan *Tubes* yang Terjadi Kerusakan

Pada Gambar 8 berguna sebagai penandaan *tubes* yang terindikasi kerusakan. Indikasi kerusakan diberikan dengan penandaan yang liberi warna. Pada pengujian ini dapat dilihat dengan pemberian warna ungu pada *tubes* adalah sebagai indikasi adanya

wall losses. Kemudian operator akan membuat *report* yang akan diberikan kepada *client*. Operator akan memberikan rekomendasi untuk kerusakan *tubes* seperti pada kasus ini, yaitu dengan cara *plugged* atau penutup dan tidak dipakai lagi *tubes* yang terjadi *wall losses* atau bisa juga dengan dilakukan *replace* pada mesin H₂ coolernya diganti dengan mesin yang baru.

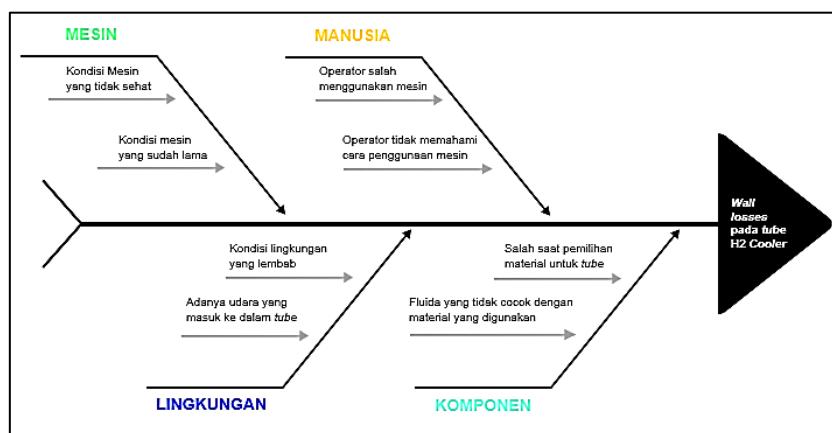
Gambar 9. Diagram *Fishbone* Kerusakan Tubes H₂ Cooler

Pada kasus seperti ini, kemungkinan yang dapat terjadi sebagai penyebabnya *wall losses* pada *tubes* mesin H₂ cooler ini adalah dikarenakan kondisi mesin yang sudah lama. Karena pada umumnya setiap mesin mempunyai umur optimalnya sehingga apabila mesin yang sudah dipakai dengan kurun waktu yang lama dan mesin dipakai secara terus menerus akan menyebabkan terjadinya *wall losses* pada *tubes*.

Dengan hasil tersebut, disarankan tindakan perawatan berupa *retubing* atau penggantian *tubes* yang rusak agar performa sistem pendingin tetap optimal. Penerapan metode APR terbukti cepat, akurat, dan tidak merusak struktur material, sehingga dapat digunakan sebagai metode inspeksi rutin pada sistem pendingin di industri pembangkitan listrik.
